PROGETTO DI FATTIBILITA' delle opere per la  
"Manutenzione straordinaria" del Cimitero dei  
Cappuccini, sito in Via Salaiola nel Comune di EMPOLI.

SECONDO STRALCIO FUNZIONALE.

PROSPETTI ESTERNI

STATO ATTUALE DI RILIEVO  
individuazione delle patologie di degrado

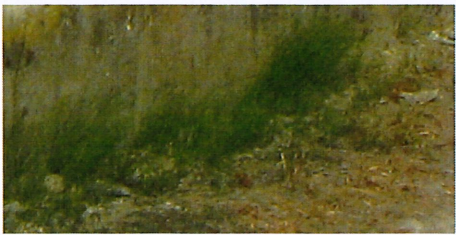
| | PATOLOGIE DI DEGRADO | RIFERIMENTO FOTOGRAFICO | CAUSE | INTERVENTO |
|---|---|---|---|---|
| PATOLOGIE GENERALI | VEGETAZIONE INFESTANTE | | Attecchimento di vegetazione nei "vuoti" parietali tipo fessure o cavità. L'apparato radicale determina il degrado del supporto con disgregazione dei leganti e decosione e distacco delle malte. | Trattamento diserbante e ,dopo la totale essiccazione, rimozione dell'apparato radicale con strumenti meccanici idonei. Lavaggio delle superfici con acqua pulita per rimuovere eventuali tracce di residue. |

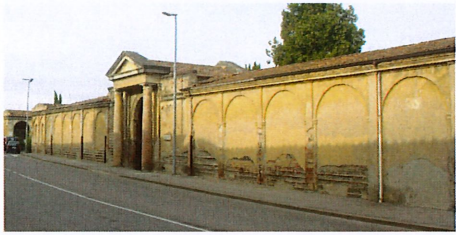
| | PATOLOGIE DI DEGRADO | RIFERIMENTO FOTOGRAFICO | CAUSE | INTERVENTO |
|---|---|---|---|---|
| | DEPOSITI SUPERFICIALI E RITENZIONI DI SPORCO | | Accumolo di materiali esterni di varia natura, quali, ad esempio , polvere, terriccio, guano etc. Si presenta in maniera diffusa su tutte le superfici e causa principalmente un degrado visivo. | Pulitura delle superfici al fine di rimuovere i depositi superficiali;<br>Reintegro di eventuali lacune;<br>Tinteggiatura delle pareti. |

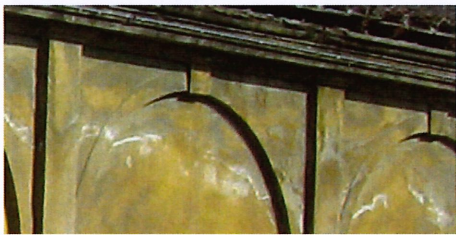
| | PATOLOGIE DI DEGRADO | RIFERIMENTO FOTOGRAFICO | CAUSE | INTERVENTO |
|---|---|---|---|---|
| PATOLOGIE DELL'INTONACO | EFFLORESCENZA SALINA | | Si presenta come una striscia di ridotte dimensioni dovuta principalmente alla composizione chimica-mineralogica dei materiali, alle infiltrazioni d'acqua ed alla cristallizzazione dei sali solubili. | Eliminazione delle cause innescanti l'umidità e successiva rimozione delle parti soggette al degrado. |

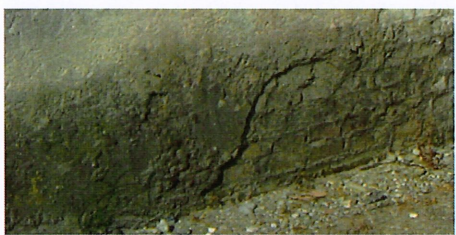
| | PATOLOGIE DI DEGRADO | RIFERIMENTO FOTOGRAFICO | CAUSE | INTERVENTO |
|---|---|---|---|---|
| | PATINA BIOLOGICA | | La presenza di acqua e di umidità di risalita capillare nel supporto determinano la colonizzazione da parte di agenti biologici che contribuiscono a formare una patina esteticamente non gradevole che a lungo andare danneggia e disgrega il supporto. | La rimozione della patina mediante idone biocida, pulitura con acqua deionizzata e spazzole morbide.<br>Trattamento con sostanze idonee per evitare nuova formazione di microrganismi.<br>Tali trattamenti saranno effettuati su quegli intonaci di pregio od ancora in buono stato conservativo. |

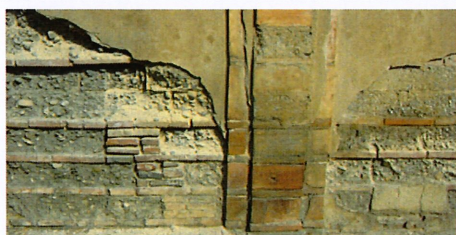
| | PATOLOGIE DI DEGRADO | RIFERIMENTO FOTOGRAFICO | CAUSE | INTERVENTO |
|---|---|---|---|---|
| | LACUNA DI INTONACO | | Le cause del distacco sono molteplici, in particolare: l'esposizione prolungata agli agenti atmosferici, perdita di coesione del legante, dilavamento od infiltrazioni d'acqua che portano alla cristallizzazione dei sali idrosolubili. | Rimozione delle parti di intonaco instabili limitrofe a quelle distaccate che presentano soluzione di continuità con il supporto e sono soggette a caduta.<br>Pulitura della superficie di intervento con ristilatura dei giunti della muratura sottostante. Rappezzo delle parti interessate con malte di calce con impasto e composizione granulometrica simile a quella esistente. |

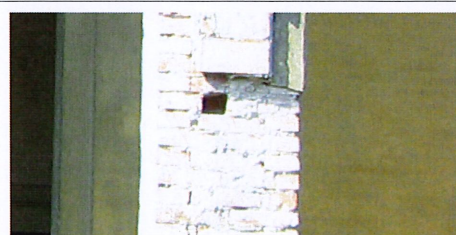
| | PATOLOGIE DI DEGRADO | RIFERIMENTO FOTOGRAFICO | CAUSE | INTERVENTO |
|---|---|---|---|---|
| PATOLOGIE DELLA MURATURA | DISGREGAZIONE/MANCANZA DEL LATERIZIO | | Il distacco di parte degli intonaci ha esposto agli agenti atmosferici le porzioni di muratura sottostante causandone la disgregazione od addirittura la totale caduta | Previa pulitura delle superfici interessate verranno eseguiti interventi di consolidamento e conservazione delle porzioni digregate ed integrazioni ,con elementi congrui, nelle porzioni mancanti . |

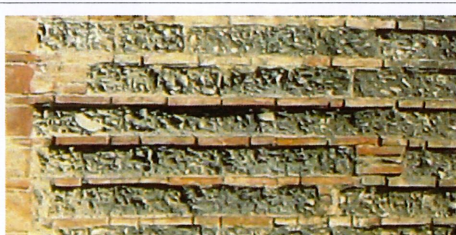
| | PATOLOGIE DI DEGRADO | RIFERIMENTO FOTOGRAFICO | CAUSE | INTERVENTO |
|---|---|---|---|---|
| | EROSIONE DEI MASSELI MURARI | | Il distacco di parte degli intonaci ha esposto agli agenti atmosferici le porzioni di muratura sottostante causandone l'erosione. | Previa pulitura delle superfici interessate verranno eseguiti interventi di consolidamento e conservazione delle porzioni erose. |
