PROGETTO DI FATTIBILITA' delle opere per la  
"Manutenzione straordinaria" del Cimitero dei  
Cappuccini, sito in Via Salaiola nel Comune di EMPOLI.

**Tavola n° 8A**

PROSPETTI INTERNI

STATO ATTUALE DI RILIEVO  
individuazione delle patologie di degrado

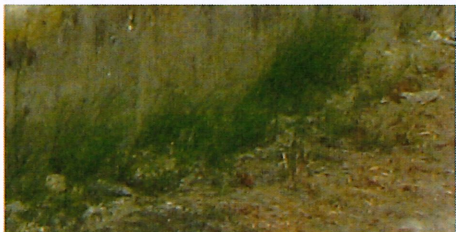
| | PATOLOGIE DI DEGRADO | RIFERIMENTO FOTOGRAFICO | CAUSE | INTERVENTO |
|---|---|---|---|---|
| PATOLOGIE GENERALI | VEGETAZIONE INFESTANTE | | Attecchimento di vegetazione nei "vuoti" parietali tipo fessure o cavità. L'apparato radicale determina il degrado del supporto con disgregazione dei leganti e decosione e distacco delle malte. | Trattamento diserbante e ,dopo la totale essiccazione, rimozione dell'apparato radicale con strumenti meccanici idonei. Lavaggio delle superfici con acqua pulita per rimuovere eventuali tracce di residue. |

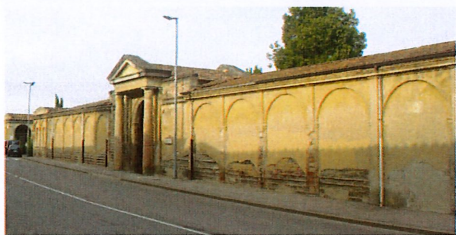
| | PATOLOGIE DI DEGRADO | RIFERIMENTO FOTOGRAFICO | CAUSE | INTERVENTO |
|---|---|---|---|---|
| | DEPOSITI SUPERFICIALI E RITENZIONI DI SPORCO | | Accumolo di materiali esterni di varia natura, quali, ad esempio , polvere, terriccio, guano etc. Si presenta in maniera diffusa su tutte le superfici e causa principalmente un degrado visivo. | Pulitura delle superfici al fine di rimuovere i depositi superficiali;<br>Reintegro di eventuali lacune;<br>Tinteggiatura delle pareti. |

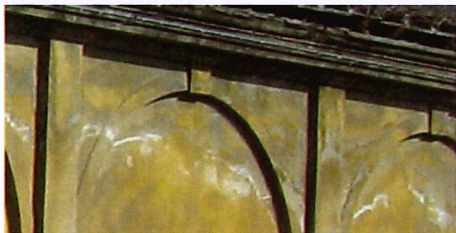
| | PATOLOGIE DI DEGRADO | RIFERIMENTO FOTOGRAFICO | CAUSE | INTERVENTO |
|---|---|---|---|---|
| PATOLOGIE DELL'INTONACO | EFFLORESCENZA SALINA | | Si presenta come una striscia di ridotte dimensioni dovuta principalmente alla composizione chimica-minerologica dei materiali, alle infiltrazioni d'acqua ed alla cristallizzazione dei sali solubili. | Eliminazione delle cause innescanti l'umidità e successiva rimozione delle parti soggette al degrado. |

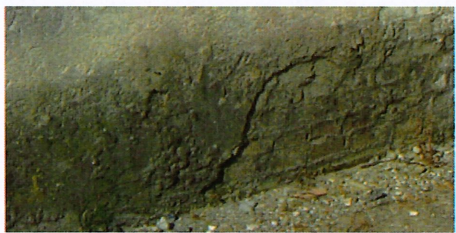
| | PATOLOGIE DI DEGRADO | RIFERIMENTO FOTOGRAFICO | CAUSE | INTERVENTO |
|---|---|---|---|---|
| | PATINA BIOLOGICA | | La presenza di acqua e di umidità di risalita capillare nel supporto determinano la colonizzazione da parte di agenti biologici che contribuiscono a formare una patina esteticamente non gradevole che a lungo andare danneggia e disgrega il supporto. | La rimozione della patina mediante idone biocida, pulitura con acqua deionizzata e spazzole morbide.<br>Trattamento con sostanze idonee per evitare nuova formazione di microrganismi.<br>Tali trattamenti saranno effettuati su quegli intonaci di pregio od ancora in buono stato conservativo. |

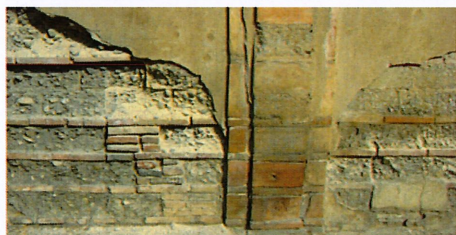
| | PATOLOGIE DI DEGRADO | RIFERIMENTO FOTOGRAFICO | CAUSE | INTERVENTO |
|---|---|---|---|---|
| | LACUNA DI INTONACO | | Le cause del distacco sono molteplici, in particolare: l'esposizione prolungata agli agenti atmosferici, perdita di coesione del legante, dilavamento od infiltrazioni d'acqua che portano alla cristallizzazione dei sali idrosolubili. | Rimozione delle parti di intonaco instabili limitrofe a quelle distaccate che presentano soluzione di continuità con il supporto e sono soggette a caduta.<br>Pulitura della superficie di intervento con ristilatura dei giunti della muratura sottostante.<br>Rappezzo delle parti interessate con malte di calce con impasto e composizione granulometrica simile a quella esistente. |

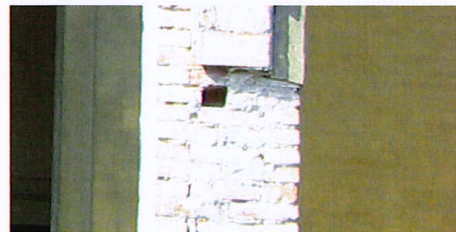
| | PATOLOGIE DI DEGRADO | RIFERIMENTO FOTOGRAFICO | CAUSE | INTERVENTO |
|---|---|---|---|---|
| PATOLOGIE DELLA MURATURA | DISGREGAZIONE/MANCANZA DEL LATERIZIO | | Il distacco di parte degli intonaci ha esposto agli agenti atmosferici le porzioni di muratura sottostante causandone la disgregazione od addirittura la totale caduta | Previa pulitura delle superfici interessate verranno eseguiti interventi di consolidamento e conservazione delle porzioni digregate ed integrazioni ,con elementi congrui, nelle porzioni mancanti . |

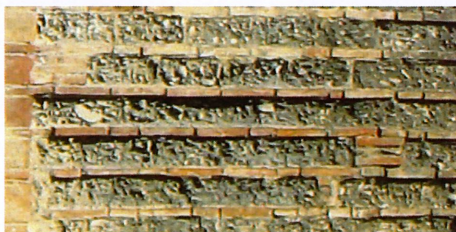
| | PATOLOGIE DI DEGRADO | RIFERIMENTO FOTOGRAFICO | CAUSE | INTERVENTO |
|---|---|---|---|---|
| | EROSIONE DEI MASSELI MURARI | | Il distacco di parte degli intonaci ha esposto agli agenti atmosferici le porzioni di muratura sottostante causandone l'erosione. | Previa pulitura delle superfici interessate verranno eseguiti interventi di consolidamento e conservazione delle porzioni erose. |
