PROGETTO DI FATTIBILITA' delle opere per la  
"Manutenzione straordinaria" del Cimitero dei  
Cappuccini, sito in Via Salaiola nel Comune di EMPOLI.

SECONDO STRALCIO FUNZIONALE.

**Tavola n°** **7A** **PROSPETTI INTERNI**

Riferimento Tav. n° 7A  
del Nulla Osta Soprintendenza n° 3307 del 18/02/2013  
*STATO ATTUALE DI RILIEVO*  
*individuazione delle patologie di degrado*  
Prospetto Frontale su via Salaiola scala 1: 100  
Prospetto Laterale Destro lato Chiesa scala 1: 100

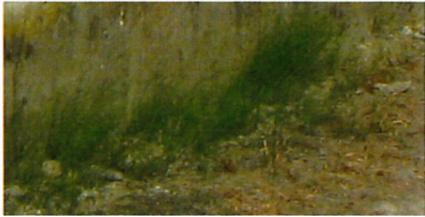
VEGETAZIONE INFESTANTE

Attecchimento di vegetazione nei "vuoti" parietali tipo fessure o cavità. L'apparato radicale determina il degrado del supporto con disgregazione dei leganti e decosione e distacco delle malte.	Trattamento diserbante e ,dopo la totale essiccazione, rimozione dell'apparato radicale con trumenti meccanici idonei. Lavaggio delle superfici con acqua pulita per rimuovere eventuali tracce di residue.

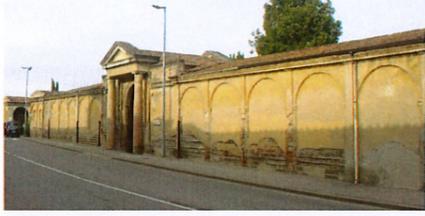
DEPOSITI SUPERFICIALI E RITENZIONI DI SPORCO

Accumolo di materiali esterni di varia natura, quali, ad esempio , polvere, terriccio, guano etc. Si presenta in maniera diffusa su tutte le superfici e causa principalmente un degrado visivo.	Pulitura delle superfici al fine di rimuovere i depositi superficiali; Reintegro di eventuali lacune; Tinteggiatura delle pareti.
PATOLOGIE DELL'INTONACO

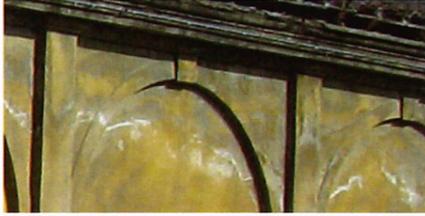
EFFLORESCENZA SALINA

Si presenta come una striscia di ridotte dimensioni dovuta principalmente alla composizione chimica-mineralogica dei materiali, alle infiltrazioni d'acqua ed alla cristallizzazione dei sali solubili.	Eliminazione delle cause innescanti l'umidità e successiva rimozione delle parti soggette al degrado.

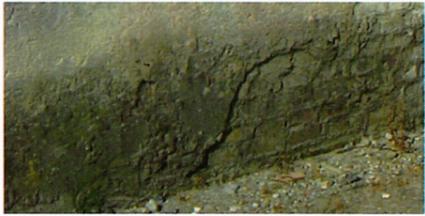
PATINA BIOLOGICA

La presenza di acqua e di umidità di risalita capillare nel supporto determinano la colonizzazione da parte di agenti biologici che contribuiscono a formare una patina esteticamente non gradevole che a lungo andare danneggia e disgrega il supporto.	La rimozione della patina mediante idone biocida, pulitura con acqua deionizzata e spazzole morbide. Trattamento con sostanze idonee per evitare nuova formazione di microrganismi. Tali trattamenti saranno effettuati su quegli intonaci di pregio od ancora in buono stato conservativo.

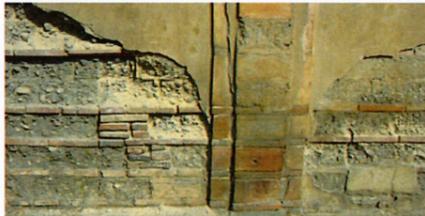
LACUNA DI INTONACO

Le cause del distacco sono molteplici, in particolare: l'esposizione prolungata agli agenti atmosferici, perdita di coesione del legante, dilavamento od infiltrazioni d'acqua che portano alla cristallizzazione dei sali idrosolubili.	Rimozione delle parti di intonaco instabili limitrofe a quelle distaccate che presentano soluzione di continuità con il supporto e sono soggette a caduta. Pulitura della superficie di intervento con ristilatura dei giunti della muratura sottostante. Rappezzo delle parti interessate con malte di calce con impasto e composizione granulometrica simile a quella esistente.

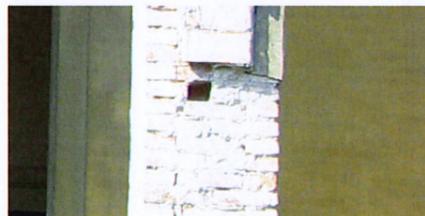
DISGREGAZIONE/MANCANZA DEL LATERIZIO

Il distacco di parte degli intonaci ha esposto agli agenti atmosferici le porzioni di muratura sottostante causandone la disgregazione od addirittura la totale caduta	Previa pulitura delle superfici interessate verranno eseguiti interventi di consolidamento e conservazione delle porzioni digregate ed integrazioni ,con elementi congrui, nelle porzioni mancanti .

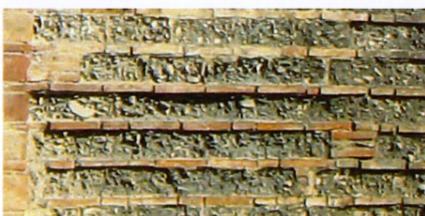
EROSIONE DEI MASSELI MURARI

Il distacco di parte degli intonaci ha esposto agli agenti atmosferici le porzioni di muratura sottostante causandone l'erosione.	Previa pulitura delle superfici interessate verranno eseguiti interventi di consolidamento e conservazione delle porzioni erose.
