***Torrente Orme (Lotto A). Cassa di espansione Orme 4. Ponte sul Torrente Orme e nuovo tracciato Via delle Coltelline.***

| <b>EG_F15</b> | <i>Indicazioni per la redazione del PSC</i> | - |

**RELAZIONE STORIOGRAFICA ED INDAGINI DI  
SUPPORTO ALLA VALUTAZIONE DEL RISCHIO  
DI RINVENIMENTO DI ORDIGNI BELLICI A  
SUPPORTO DEL PROGETTO DEFINITIVO  
“TORRENTE ORME (LOTTO A). CASSA DI  
ESPANSIONE ORME 4. PONTE SUL  
TORRENTE ORME E NUOVO TRACCIATO VIA  
DEL COLTELLINE”**

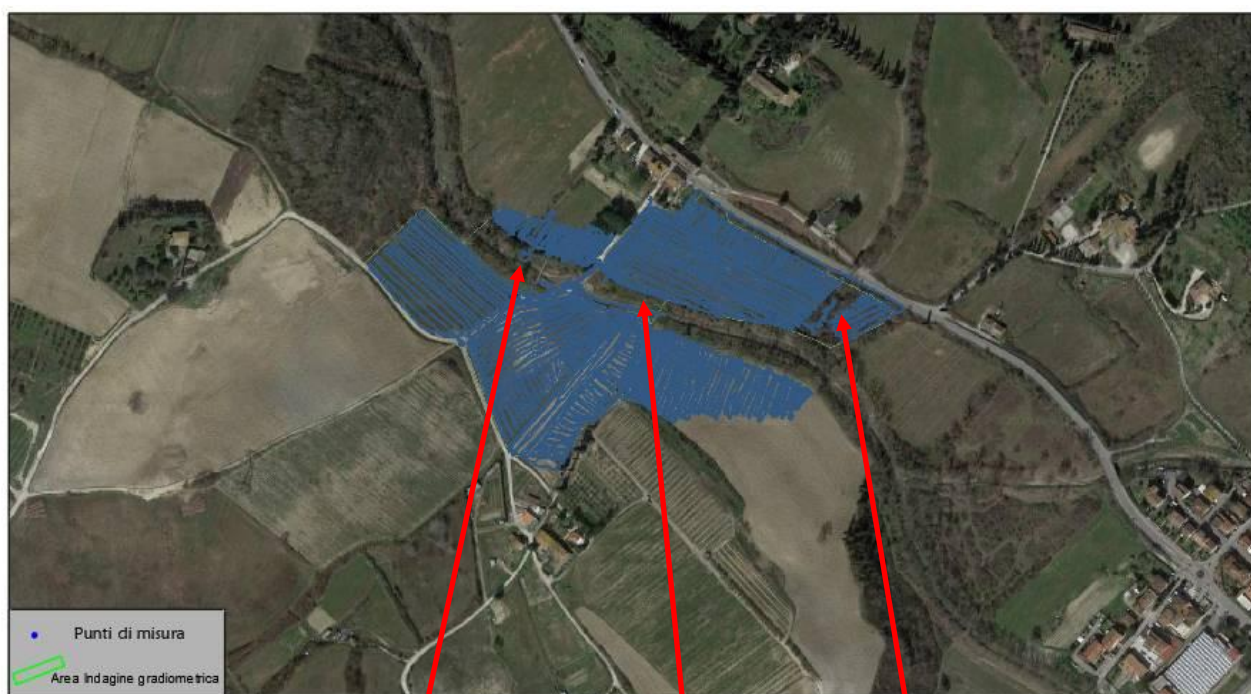
Nella **Tavola 01** allegata, sono stati riportati i punti di misura in scala 1:2.000. Nella **Tavola 02**, sempre in scala 1:2.000 i punti di misura sono stati sovrapposti ad una ortofoto dell'aerea d'intervento.

La mancanza di punti di misura indica aree dove a causa della fitta vegetazione e di ingombri vari non è stato possibile eseguire l'indagine

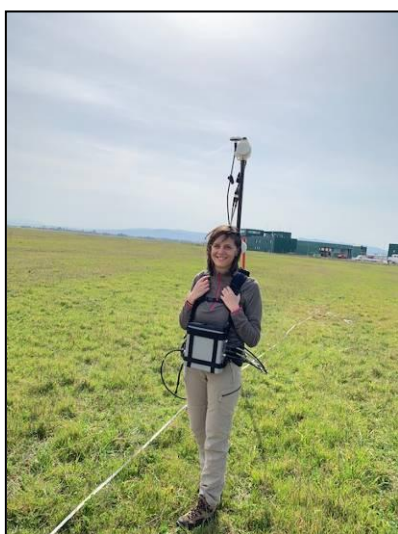
Il rilievo gradiometrico è stato eseguito con una strumentazione GEM SYSTEMS mod. G.S.M. 19 Overhauser, equipaggiata con due sensori a Protoni, in assetto Gradiometrico con i due sensori a 0.56 m di distanza (Fig. 2) che registrano le variazioni del campo magnetico regionale, causati dalla presenza di elementi sepolti che hanno un comportamento magnetico anomalo, rispetto a quello dei terreni circostanti.

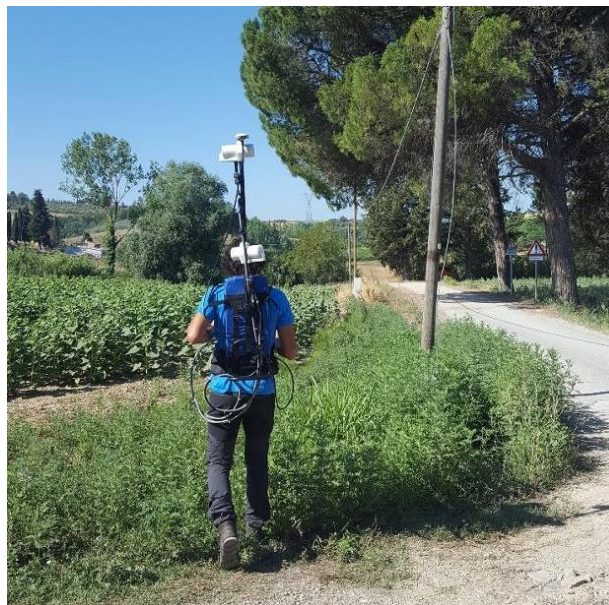
**Figura 4:** Fase di acquisizione rilievo gradiometrico.

Le misure gradiometriche sono state acquisite con passo di campionamento 0.2 s, all'interno dell'area d'indagine con sezioni equidistanziate, la cui posizione viene rilevata dall'antenna GPS associata alla strumentazione utilizzata.
