# **RESTAURO DELLA FONTANA DEI LEONI** **Piazza Farinata degli Uberti**

PROGETTO DEFINITIVO - ESECUTIVO

**REL. A03**

**SCHEDA TECNICA PER IL RESTAURO**

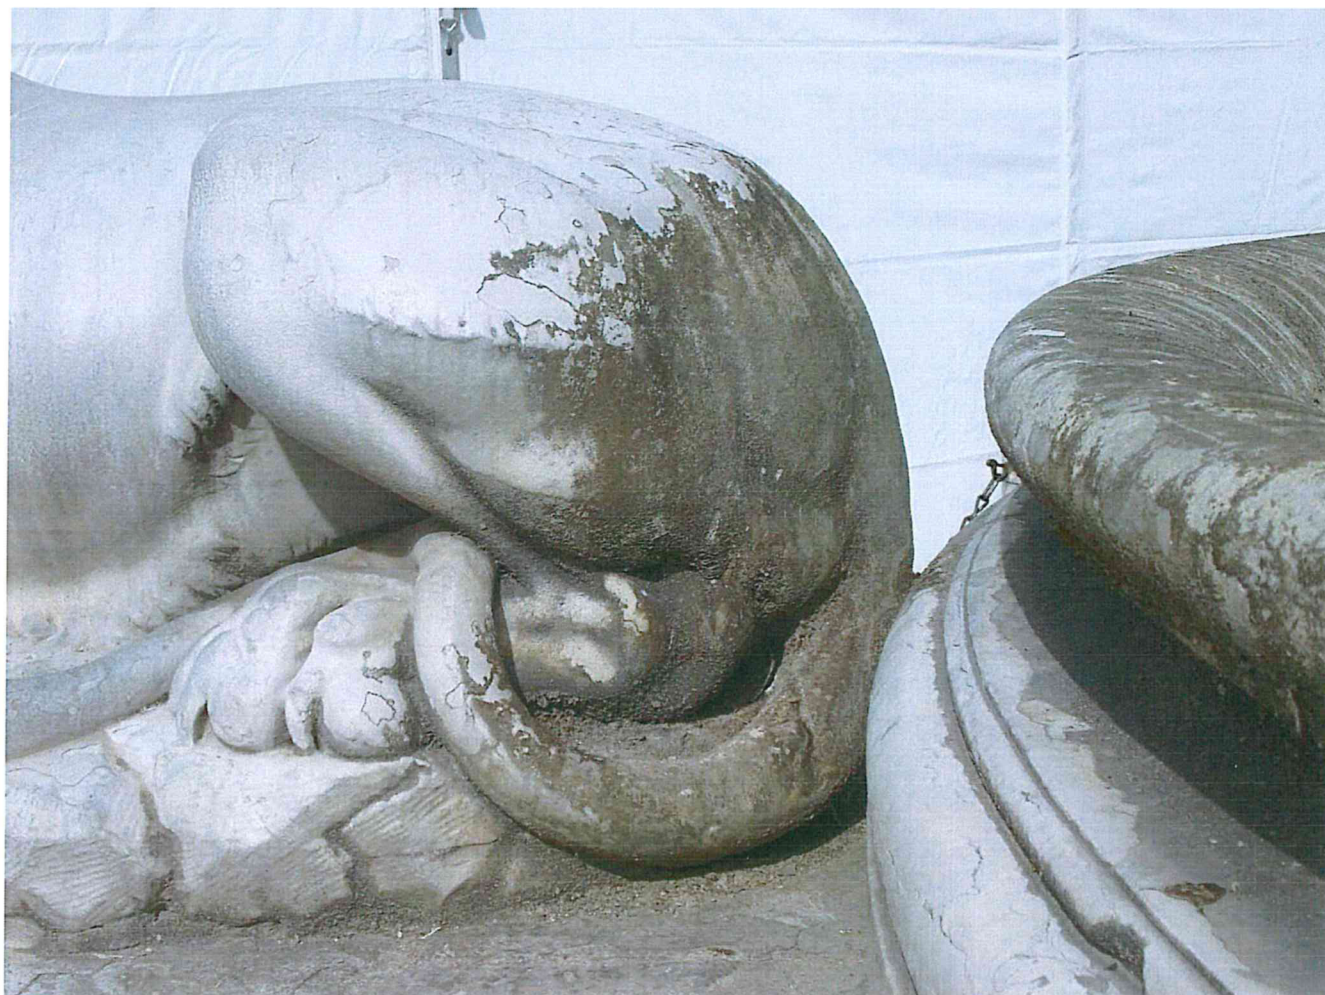
Trascorsi venti anni dall'ultimo restauro possiamo considerare che i problemi conservativi dei materiali costituenti la fontana, cioè il marmo apuano e la pietra arenaria grigia, si manifestano nuovamente con le stesse caratteristiche presenti prima del passato intervento.

Particolarmente invasiva è la formazione di strati di calcare sia di colore biancastro che grigio-nero per l'inclusione di depositi di microflora; in alcune zone il calcare è coperto da strati di vegetazione (alghe, formazioni fungine, etc).

Il calcare è presente sul bordo delle vasche, sulle statue delle Naiadi, sul piedistallo della candelabra, sui quattro leoni, sul piano e sulle facce del basamento in pietra arenaria e sui bacili posti sotto le bocche dei leoni.

- Trattamento delle formazioni biologiche con prodotto biocida applicato a pennello e rimozione dei residui con spatole e bisturi.
- Rimozione del calcare parzialmente aderente al substrato con piccole spatole e bisturi; rimozione del calcare biancastro tenacemente aderente al substrato mediante microsabbiatura utilizzando microsfele di vetro; rimozione del calcare grigio-nero mediante apparecchio laser e /o microsabbiatura.

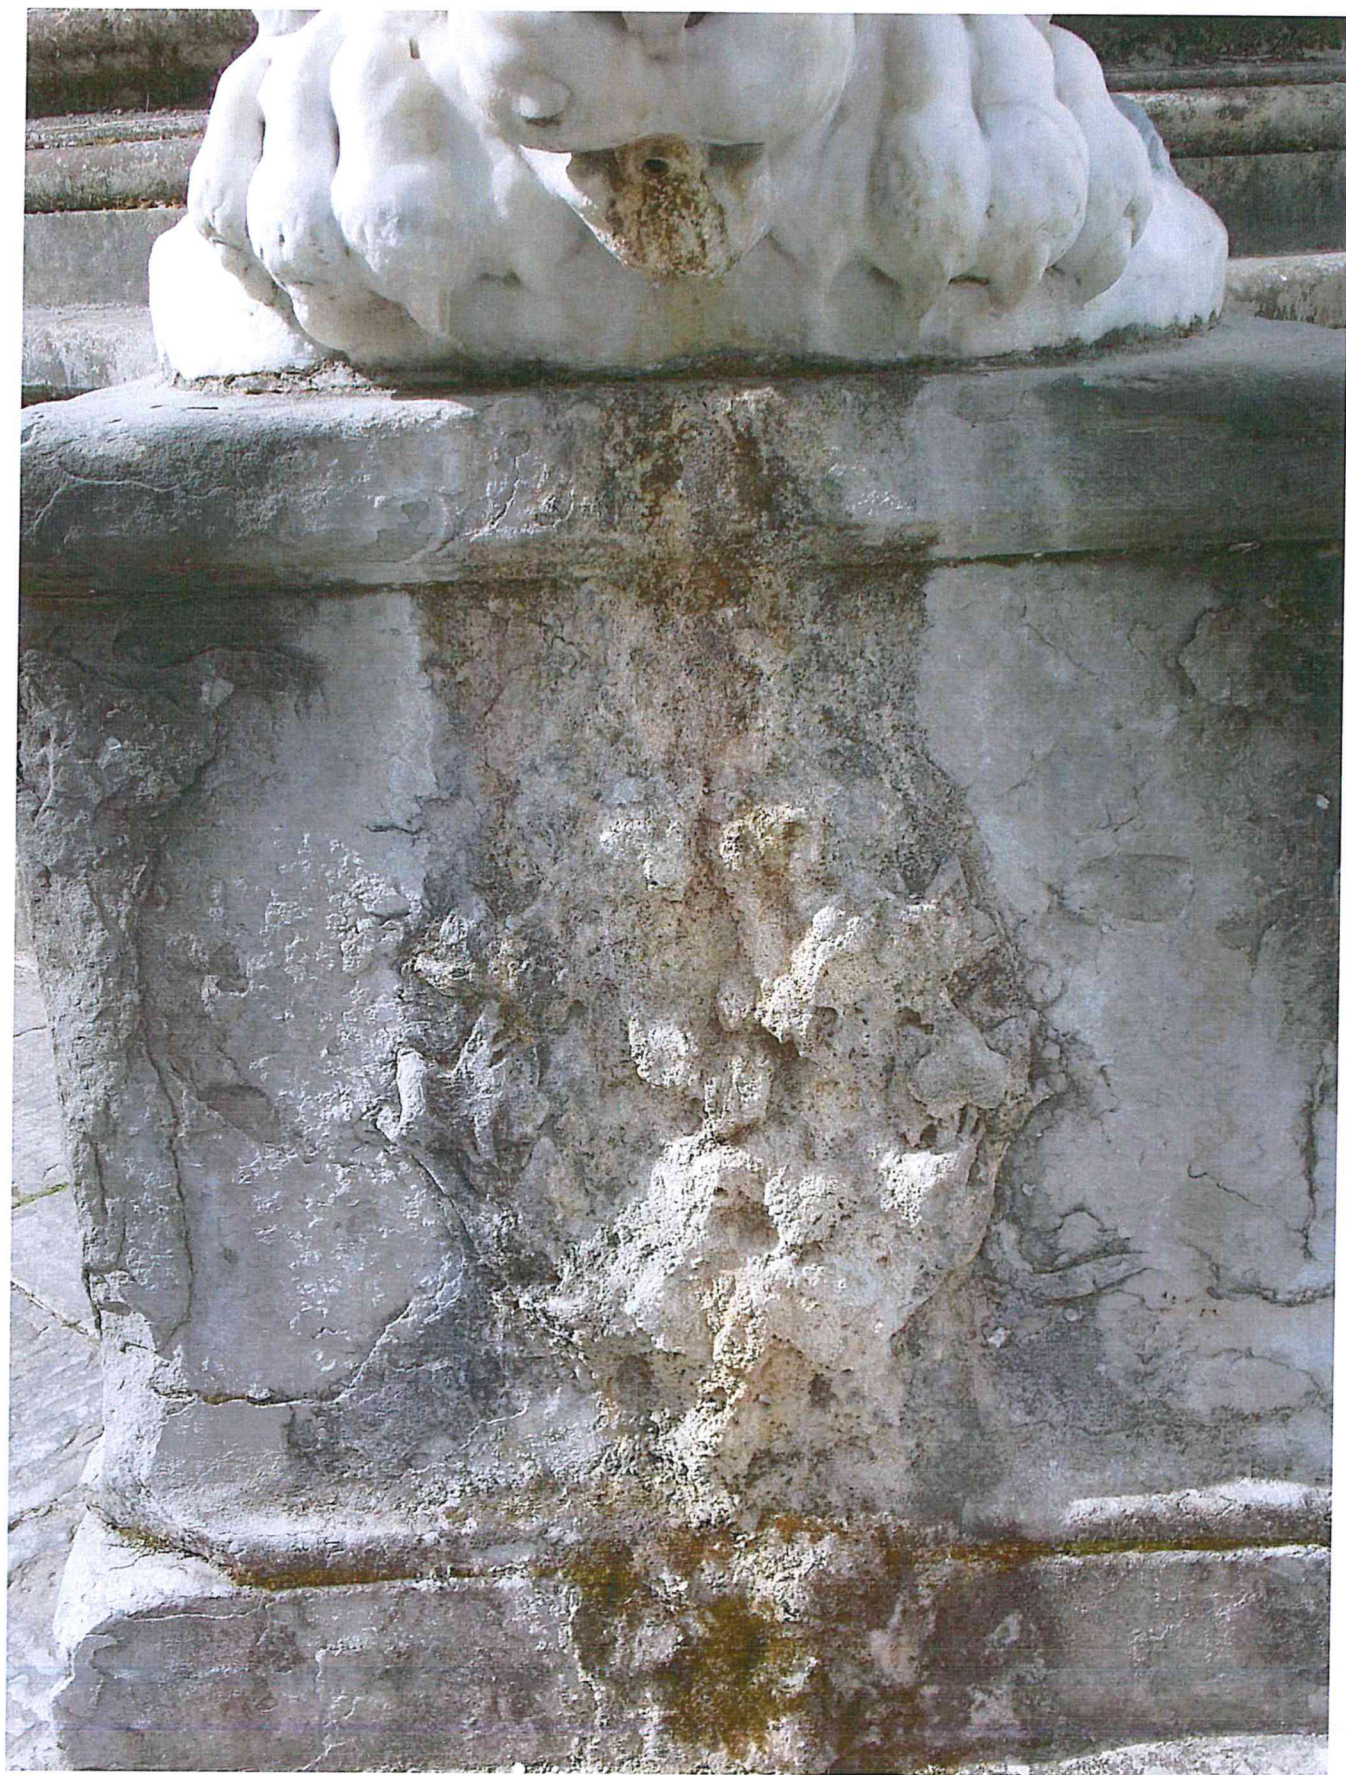
Per quanto attiene l'aspetto strutturale non si riscontrano, da una visione da terra, fratture di particolare pericolosità. Sarà motivo di indagine ravvicinata, al momento del restauro, la presenza di linee di frattura sotto parte del bordo della vasca superiore. Una frattura piuttosto ampia divide per metà uno dei due bacili;

altre fratture sottili, dovute alla tipica lavorazione a mazzuolo e scalpello, sono presenti sul muso dei leoni.

Sulla guancia e sul naso di una delle Naiadi vi sono delle mancanze materiche.

Alcune parti del basamento in pietra arenaria risultano degradate sia in superficie, per caduta di materia e presenza di scaglie, sia in profondità, per presenza di materia decoesa.

- Preconsolidamento e consolidamento delle mancanze presenti sul volto di una Naiadi con prodotto acrisiliconico applicato a pennello.
- Consolidamento delle fratture più ampie mediante iniezioni di resina epossidica.

- Stuccatura, nelle parti marmoree, delle fessure, delle microfessure e ricostruzione delle mancanze, su indicazione della D.L., con stucco acrilico reversibile e polvere di marmo.

- Preconsolidamento e consolidamento delle parti degradate del basamento in pietra arenaria con il prodotto rinforzante a base di esere etilico di silice applicato a pennello fino a rifiuto.

- Stuccatura, nelle parti in pietra arenaria, delle fessure e ricostruzione delle mancanze, su indicazione della D.L., con stucco epossidico e polvere di pietra.
